Trattamento acque

DE-EUTROFIZZAZIONE di CORSI e SPECCHI d'ACQUA

CLIENTE: Ente pubblico gestore d'area verde urbana con lago artificiale – ornamentale

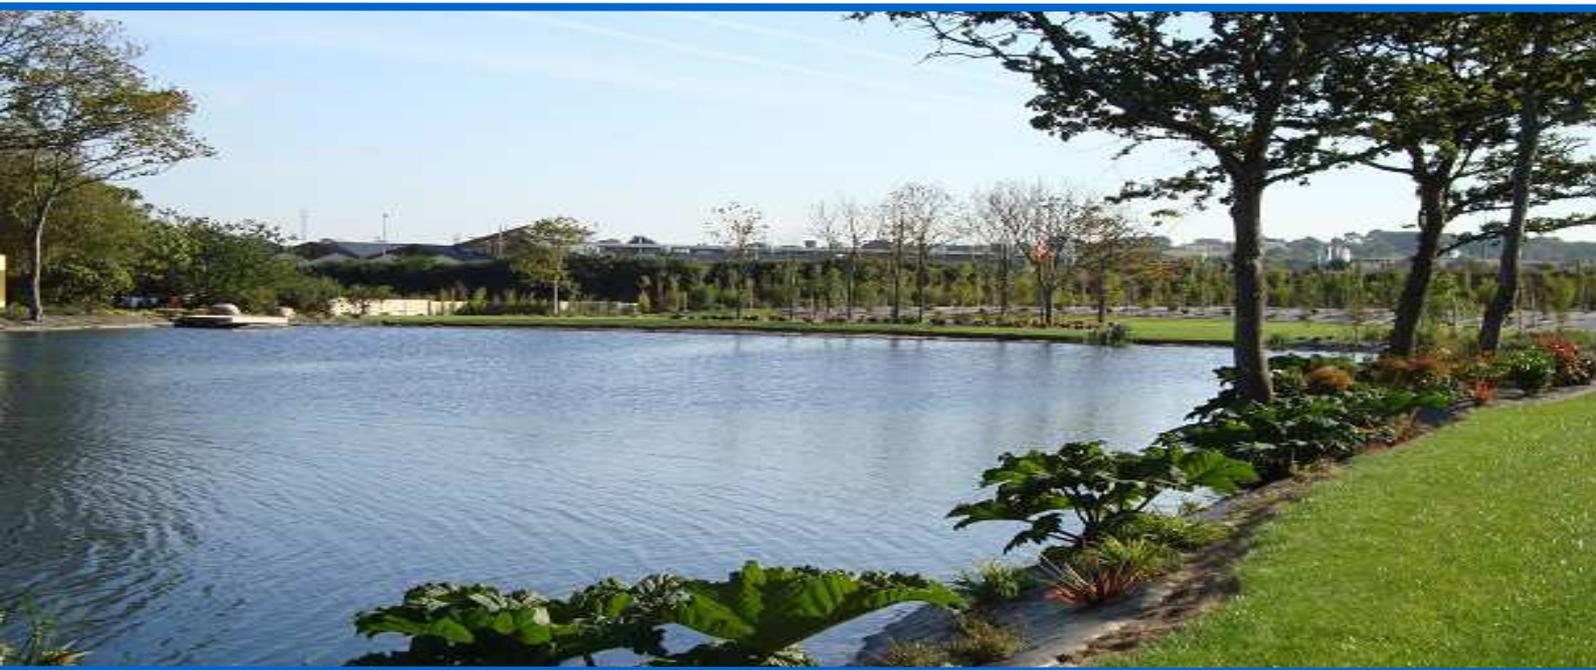
Problema: Il bacino idrico in questione, dell'estensione di circa 1.000 m³ e a scarso ricambio d'acqua, era interessato dalla deposizione di detriti (foglie, arbusti, ecc.) e riceveva lo scarico fognario civile del parco. Tale situazione aveva determinato una progressiva dinamica di accumulo di fango organico sul fondale che raggiungeva una media di 50–60 cm di altezza. Il fango, con il passare del tempo, tendeva a compattarsi e gli strati più profondi si trovavano in una situazione di costante fermentazione anaerobica, causando la formazione diffusa di composti maleodoranti (H₂S, NH₃) e un'anomala proliferazione algale: evidenziava pertanto uno stato di progressiva e piuttosto avanzata eutrofizzazione.

Soluzione: Si è intervenuto applicando una tecnologia innovativa ecosostenibile, già largamente adottata in simili contesti in altri paesi UE per intervenire, a qualsiasi scala, su laghi, stagni, fiumi e canali d'origine antropica o naturale. La stessa è basata sullo spargimento manuale o "semina" di microrganismi biofissati sulle acque del sito da trattare. Per l'effettuazione non è necessario alcun mezzo d'opera meccanico invasivo (camion, draghe, ruspe, ecc.). Il tutto avviene esclusivamente sollecitando ed accelerando cicli naturali, senza alcuna ripercussione ed alterazione degli equilibri ambientali.

Risultati ottenuti: Gli esiti sono stati eccellenti, sia in termini di completa de-eutrofizzazione del bacino, avvenuta in circa 7-8 settimane, che di raggiungimento dell'obiettivo prestabilito dopo circa 2 anni (identificato con la riduzione del 60-70% dei fanghi organici depositati iniziali). Il gestore dell'area verde è stato quindi svincolato da ogni periodica necessità di pulizia del fondale e di rimozione/trasporto/smaltimento dei sedimenti sottoforma di rifiuti in discariche autorizzate.
